LB-232 ul. Strakonická, přes potok

Liberec , Dolní Hanychov

HLAVNÍ PROHLÍDKA MOSTU

Datum HPM: **16.11.2019**

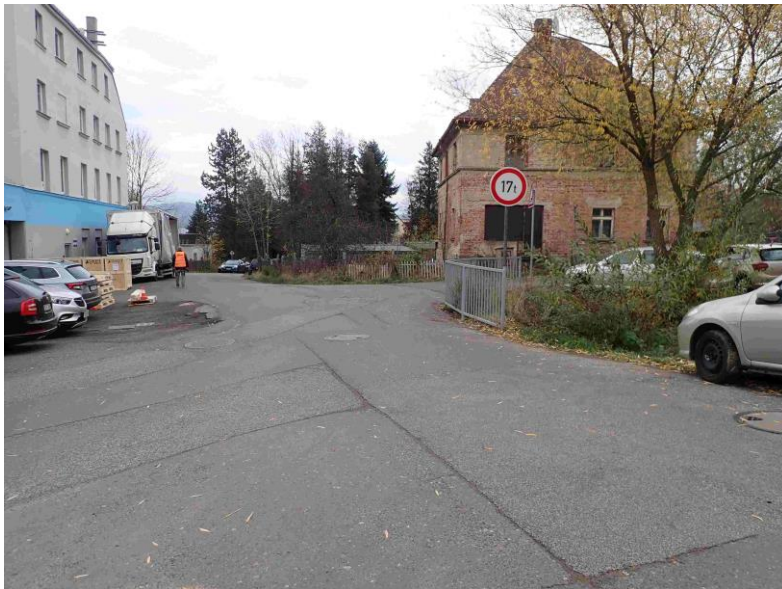
Celkový pohled na most z levobřežního předpolí (po směru staničení)

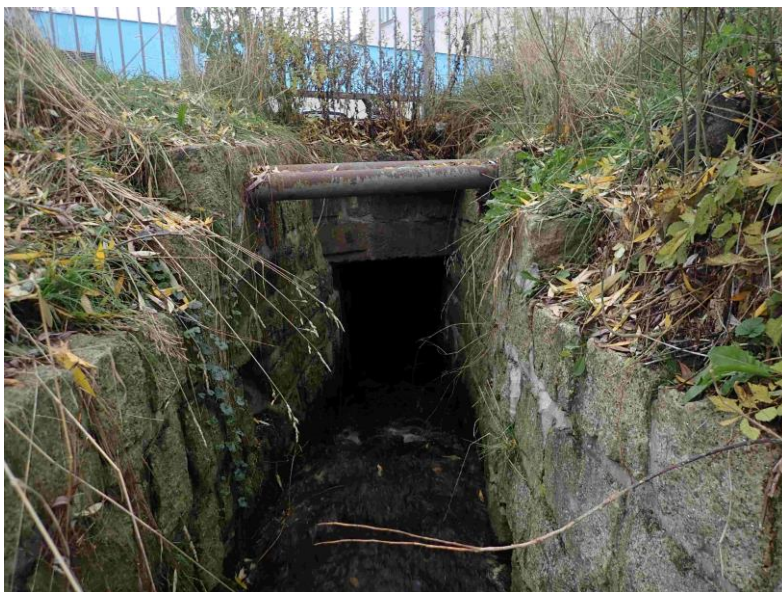
- monolitická část z nekvalitního betonu, ztracené bednění je zcela nevhodné (prvek pro pozemní stavitelství)
- spáry mezi kamennými překlady jsou bez výplně, zatéká
- vtokové čelo zcela zarostlé vegetací

Pohled na vtok

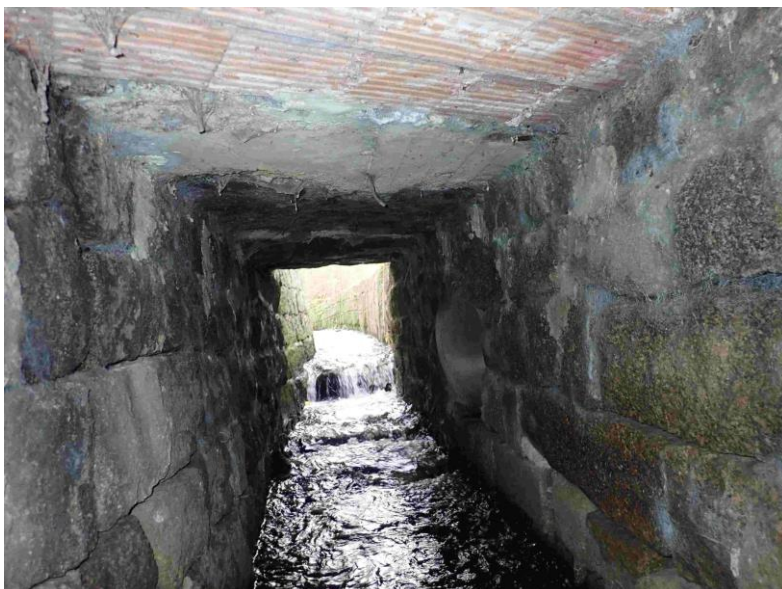
Pohled nosné konstrukce

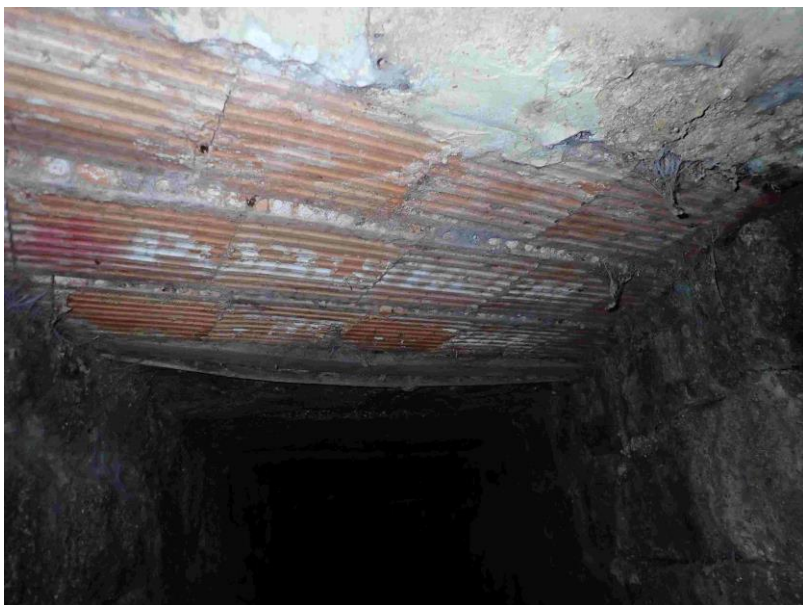
Podhled nosné konstrukce
v místě opravy ze ztraceného
bednění

1. Odstranit vegetaci z okraje vozovky a pod zábradlím.
Termín splnění: 30.6.2020
2. Doplnit spárování zdiva opěr po celé ploše.
Termín splnění: 30.6.2020
3. Doplnit dlažbu dna toku pod monolitickou částí konstrukce.
Termín splnění: 30.6.2020
4. Osadit tabulky s evidenčním číslem mostu.
Termín splnění: 30.6.2020
5. Na mostě provádět pravidelně nestavební údržbu a mostní prohlídky.
Termín splnění: periodicky

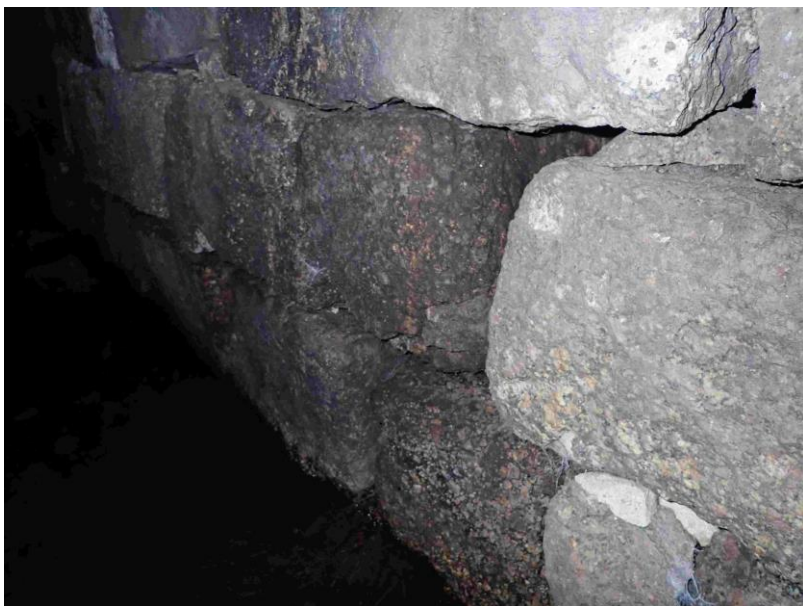
- u obou opěr je zdivo mírně vyboulené, obnovené spárování plochy kamenného zdiva prozatím bez trhlin
- spárování obnoveno na vtoku a v horní části opěr, v úrovni toku spárování kamenného zdiva není obnoveno
- na povrch pravobřežní opěry mokré mapy zejména, kde jsou kamenné kvádry NK nahrazeny monolitickým betonem, voda stéká po lici opěry

Deformace zdiva opěry, vymleté
spárování

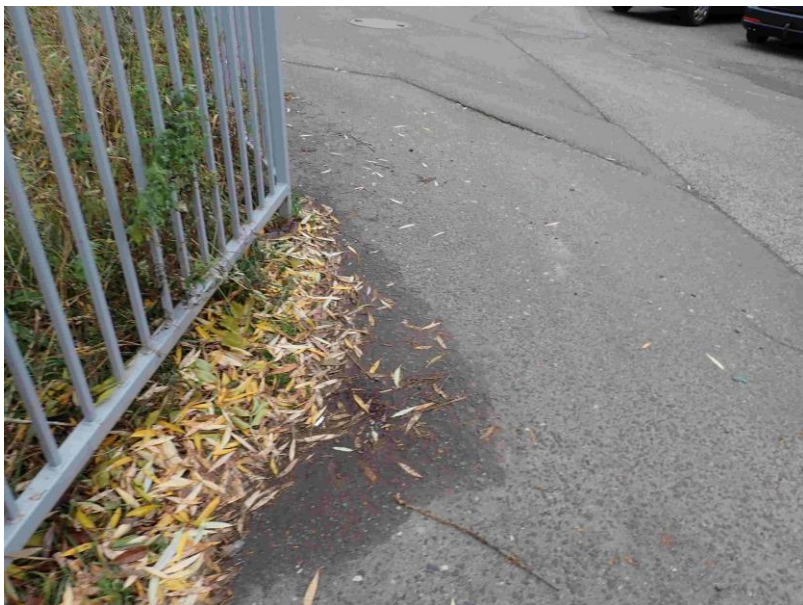
- okraj vozovky na vtoku zarostlý vegetací, niveleta vozovky u zábradlí na vtoku snížena
- povrch vozovky nerovný po prováděných úpravách inženýrských sítí, těsnící zálivky řezaných spár výkopů neprovedeny
- hydroizolace pravděpodobně není provedena
- odvodnění povrchu vozovky není

Povrch vozovky na vtoku
